## Manifestações patológicas em revestimentos cerâmicos nas fachadas de edifícios da cidade de Itabira/MG

## ***Pathological manifestations in ceramic coatings on the facades of buildings in the city of Itabira/MG***

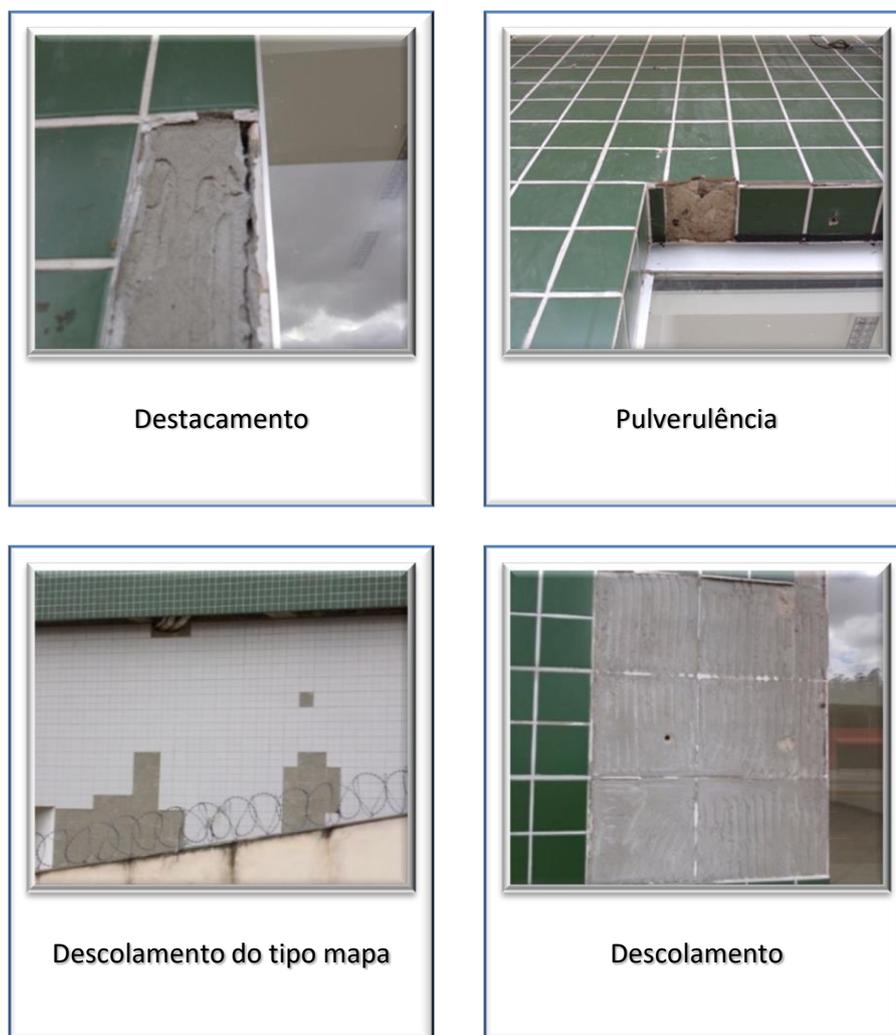
Dos quatro edifícios selecionados, os edifícios 01 e 02 são de uma mesma construtora, e as manifestações patológicas se mostraram praticamente as mesmas. No edifício 01 foi observado fissuras e falhas nas juntas de assentamento, assim com descolamento de placas e pulverulência do reboco em alguns pontos, as falhas apresentadas aparecem em diversos pontos do edifício e apenas em um local o descolamento é do tipo Mapa como pode ser observado na Figura 1.

**Figura 1:** Manifestações patológicas do edifício 01

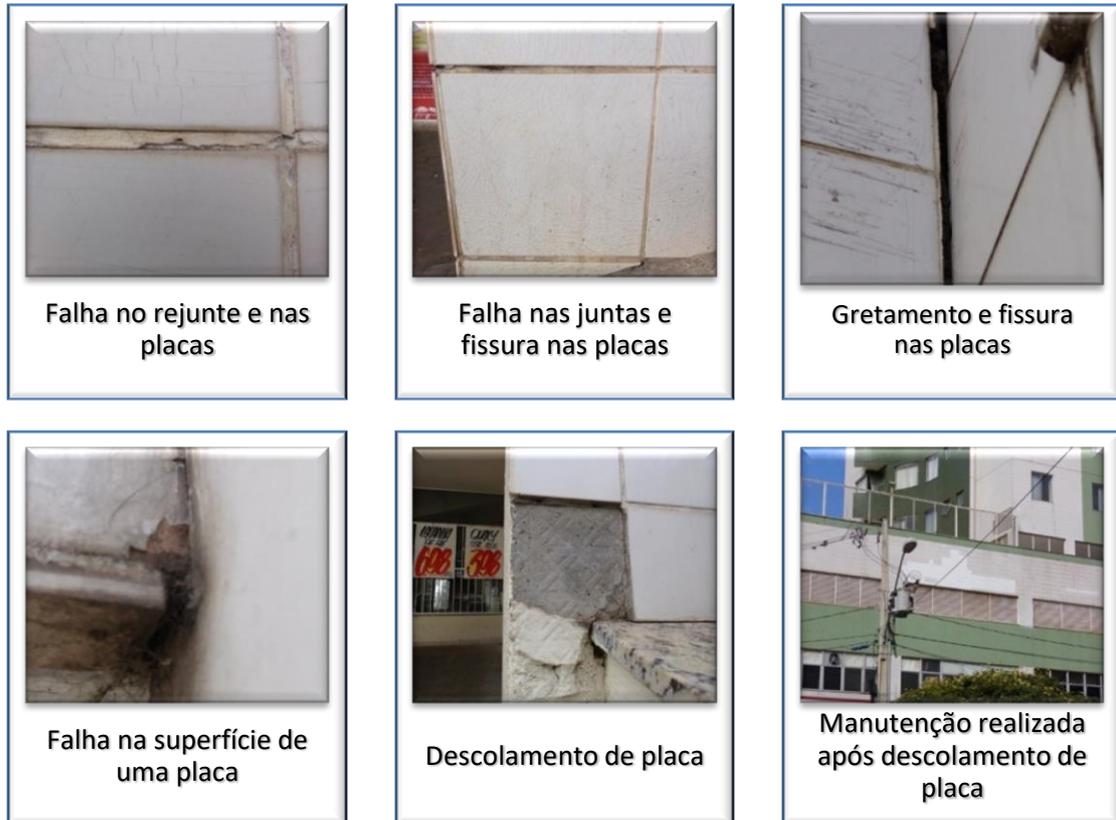
O edifício 02 apresentou fissuras e falhas nas juntas de assentamento em diversos pontos da edificação, várias placas apresentam fissuras e falhas em sua superfície, sendo que esta manifestação patológica foi observada apenas nas placas maiores de 20x20cm (as

menores são pastilhas de 10x10cm), também ocorre o descolamento das placas cerâmicas de modo generalizado, do tipo mapa e gretamento em um dos pontos observados na Figura 2.

**Figura 2** : Manifestações patológicas do edifício 02

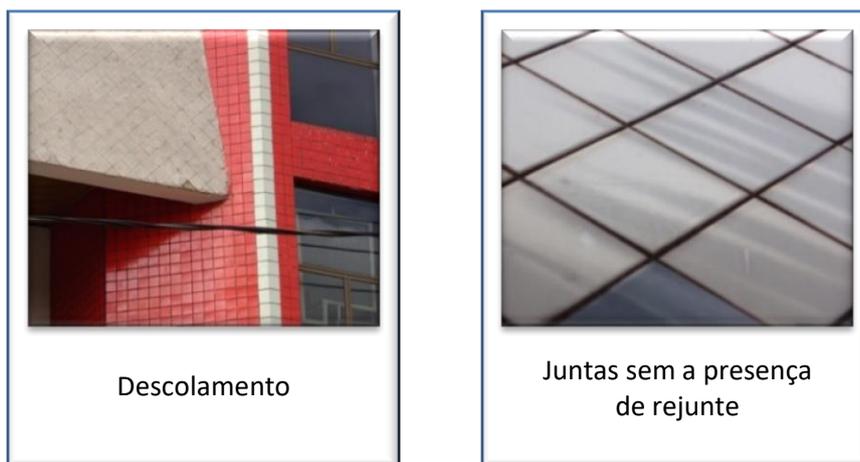
Os edifícios 03 e 04 foram executados por grupos de pessoa física, ou seja, não são de empresas consolidadas no mercado. Embora ambos tenham apresentado falhas, eles possuem algumas diferenças, o edifício 03 apresentou descolamento em grandes proporções e não foi observada a presença de rejunte entre as placas apontando uma possível origem das falhas (Figura 3).

**Figura 3:** Manifestações patológicas do edifício 03

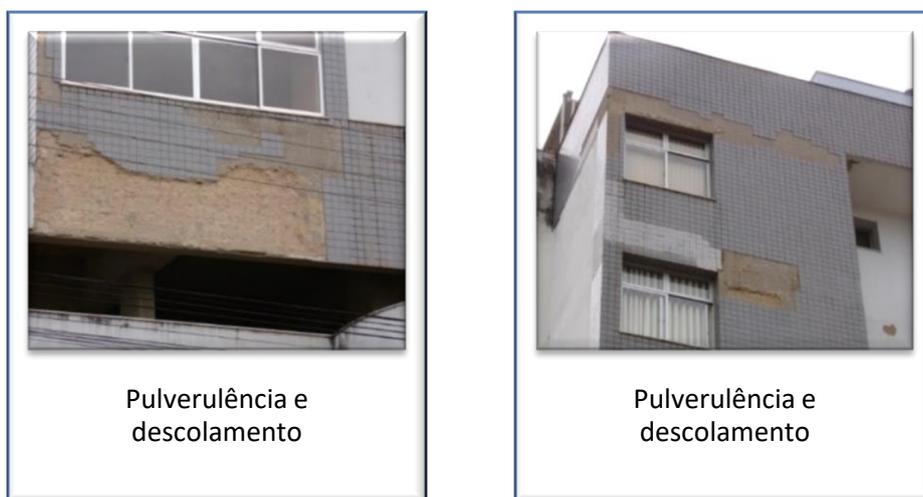
O edifício 04 apresentou falhas nas juntas, descolamento das placas de grandes proporções e em quase toda a fachada, há também a existência de pulverulência do reboco em grande parte da fachada, podendo ser esta a causa do fraco desempenho desta amostra.

**Figura 4 :** Manifestações patológicas do edifício 04
